Ruben Willaert
restauratie & archeologie

Archeologisch onderzoek Abdij van Beaulieu (Wortegem-Petegem)

Rapport 64

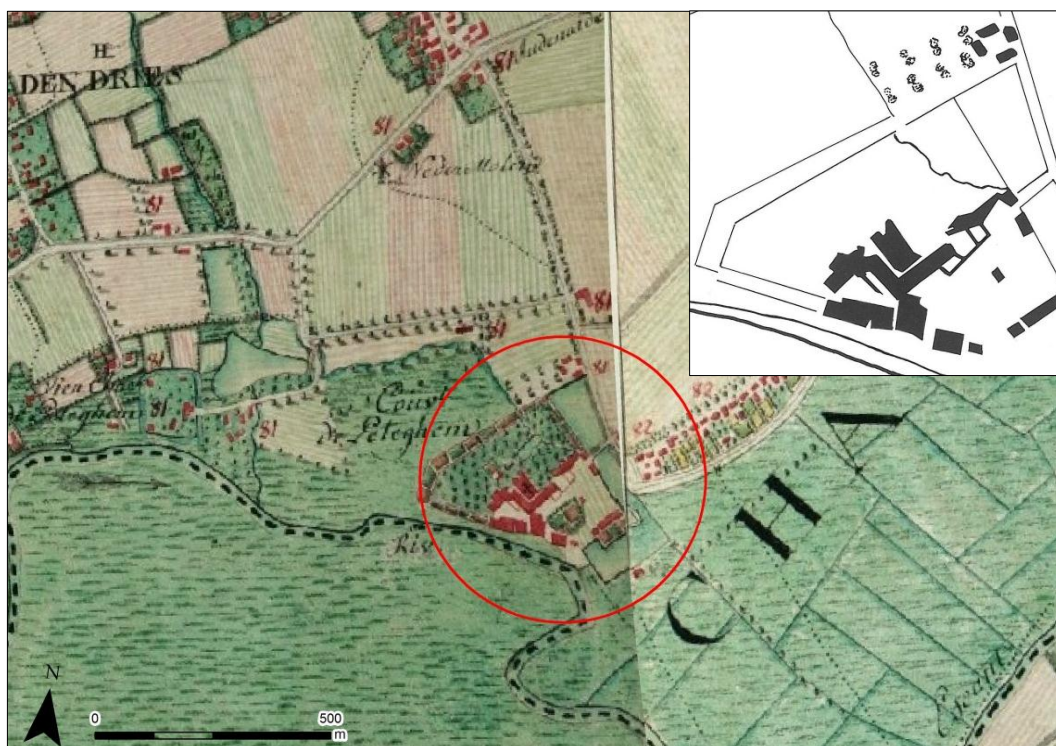
Figuur 9. Ferrariskaart (1771-1778), met aanduiding van de planlocatie. In de rechterbovenhoek de plattegrond van de abdij op basis van de Ferrariskaart, nagetekend door het toenmalige IAP (http://belgica.kbr.be/nl/coll/cp/cpFerrarisCarte_nl.html; DE GROOTE, ERVYNCK & VAN NEER 1992, fig. 5)

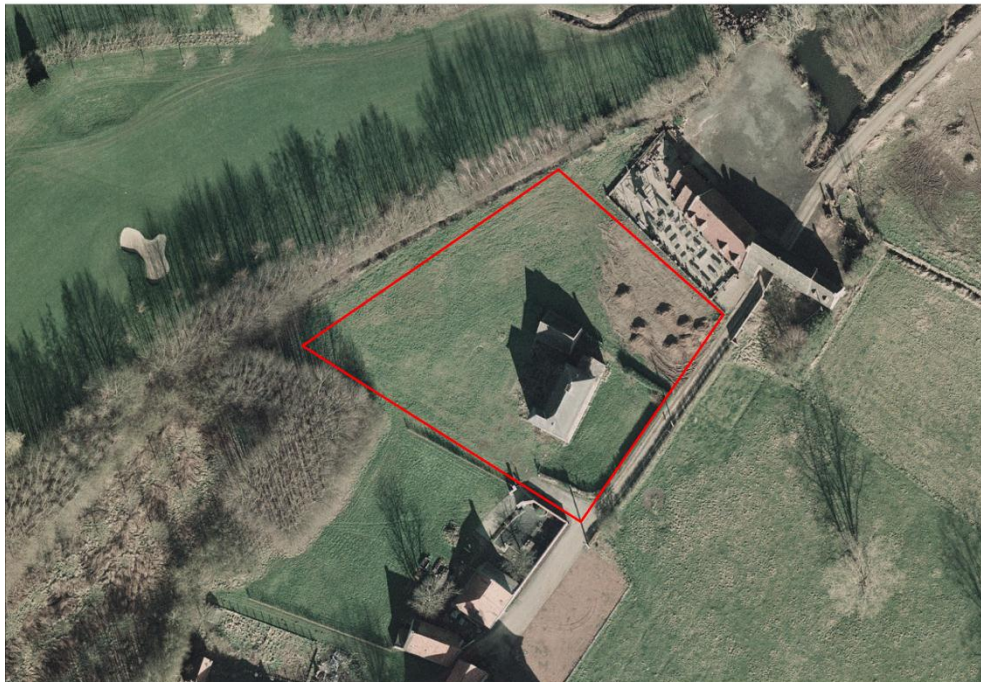
Figuur 11. Aanduiding van de planlocatie op de luchtfoto

Op de luchtfoto is te zien dat het terrein geheel vrij is. Ten tijde van het onderzoek lag er overal op het terrein bouw materiaal. Dit heeft het onderzoek niet gemakkelijker gemaakt.

- In grijs is het nog rechtstaande gebouw ingetekend, dit is ook op de luchtfoto goed te zien.
- In bruin de funderingen zoals eerder aangetroffen. Dit is overgehaald uit de aangeleverde gegevens.

Deze grijze en bruine muren zijn gedimensioneerd op basis van de maten in de tekening (dus maatcorrect) en gepositioneerd op basis van de luchtfoto. De hoekpunten van de gemeten blokken zijn met GPS ingemeten.

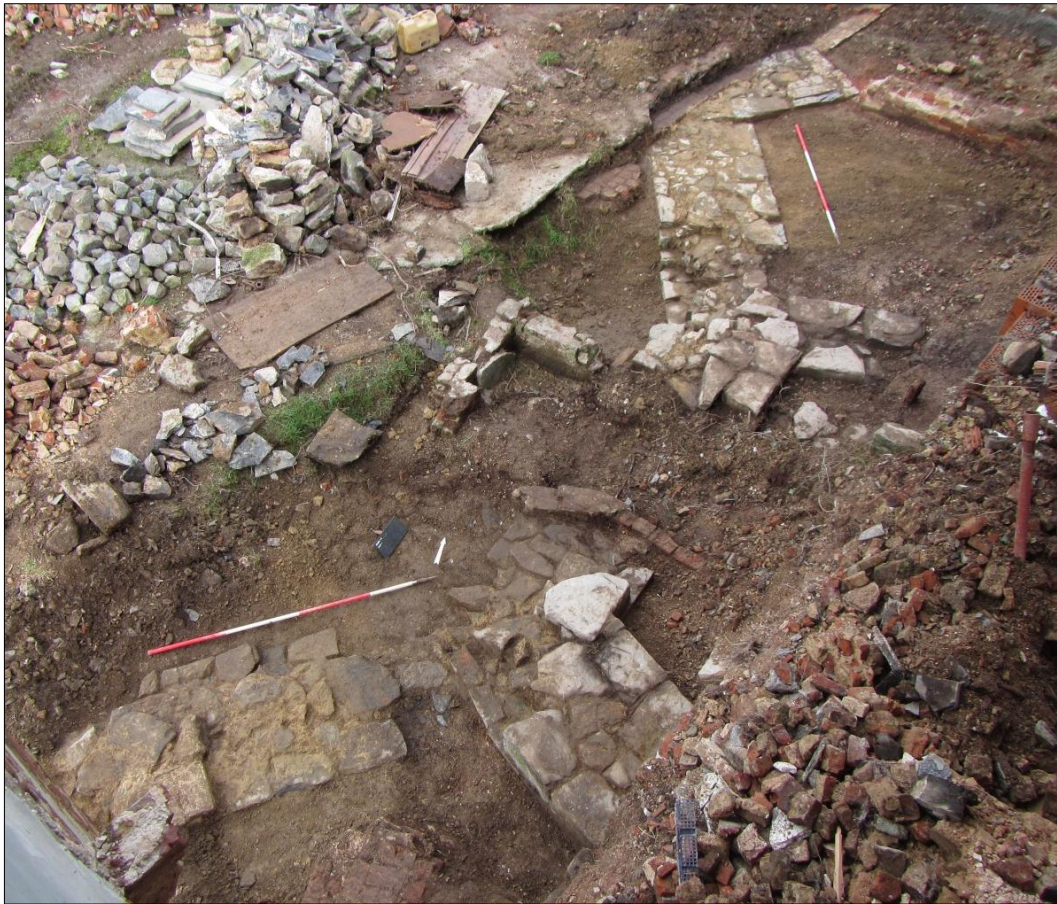
Figuur 16. Overzichtsfoto van het polygonale koor, gekenmerkt door 3 steunberen

De oostmuur van het polygonale koor (**S1**) werd aangesneden vanaf 13,11m +TAW, net onder het huidige maaiveld. De dikte van de koormuur bedroeg gemiddeld 1,12m. Aan oostelijke zijde konden 3 steunberen met een lengte van ca. 1,23m vastgesteld worden. Deze bevonden zich op een afstand van 2,66m t.o.v. mekaar. Centraal kon de koormuur niet geregistreerd worden t.g.v. de aanwezigheid van een subrecente structuur.

Zowel de koormuur als de steunberen waren volledig opgetrokken met grote blokken Doornikse kalksteen, gevat in beige zandige kalkmortel. In 2001 concludeerden de onderzoekers op basis van het materiaalgebruik reeds dat het koor, wat het grondplan betreft, deel lijkt uit te maken van het 13^{de}-eeuwse concept¹².

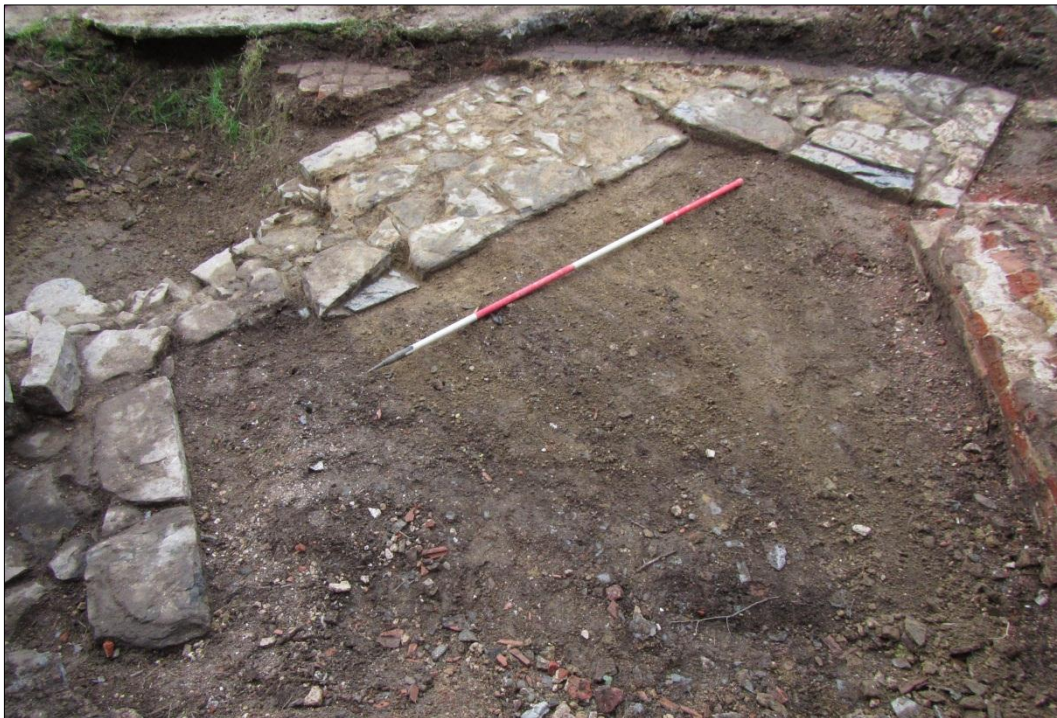
Figuur 17. Detailfoto van 2 steunberen

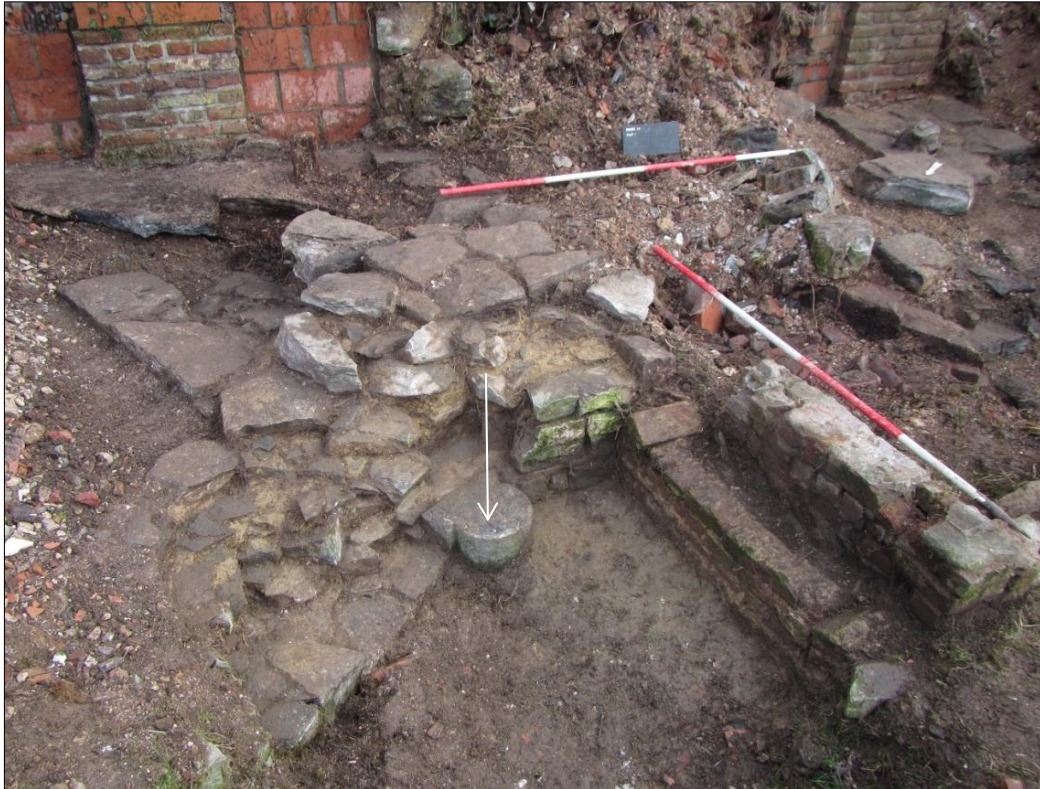
Figuur 18. Overzichtsfoto van de oostelijke muur van het koor, met aanduiding van de basis van de halfzuil

In de noordoostelijke hoek van het koor werd op 12,68m +TAW een basis van een halfzuil vastgesteld (fig. 18-19). Vergelijking met het opmetingsplan van 2001 leert dat er oorspronkelijk in de zuidoostelijke hoek van het koor een tweede zuilbasis voorkwam (cfr. bijlage 3). Deze kon tijdens de huidige opgraving echter niet meer herkend worden. De aanwezigheid van de 2 zuilbasissen suggereert dat het muurrestant in Doornikse kalksteen te interpreteren is als opgaand muurwerk en niet als fundering. Ook de aanwezigheid van enkele -slecht bewaarde- pleisterrestanten op de binnenzijde van deze muur lijkt in deze richting te wijzen (fig. 19).

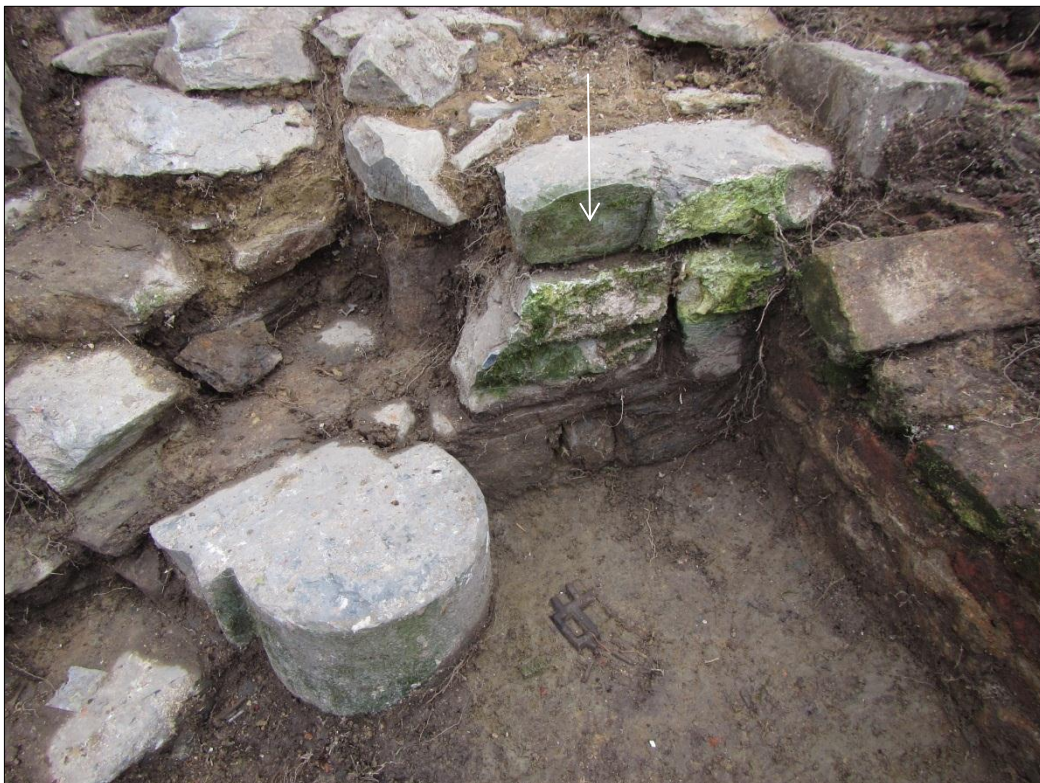
Figuur 19. Detailfoto van de afwerkingslaag op de binnenzijde van de koormuur

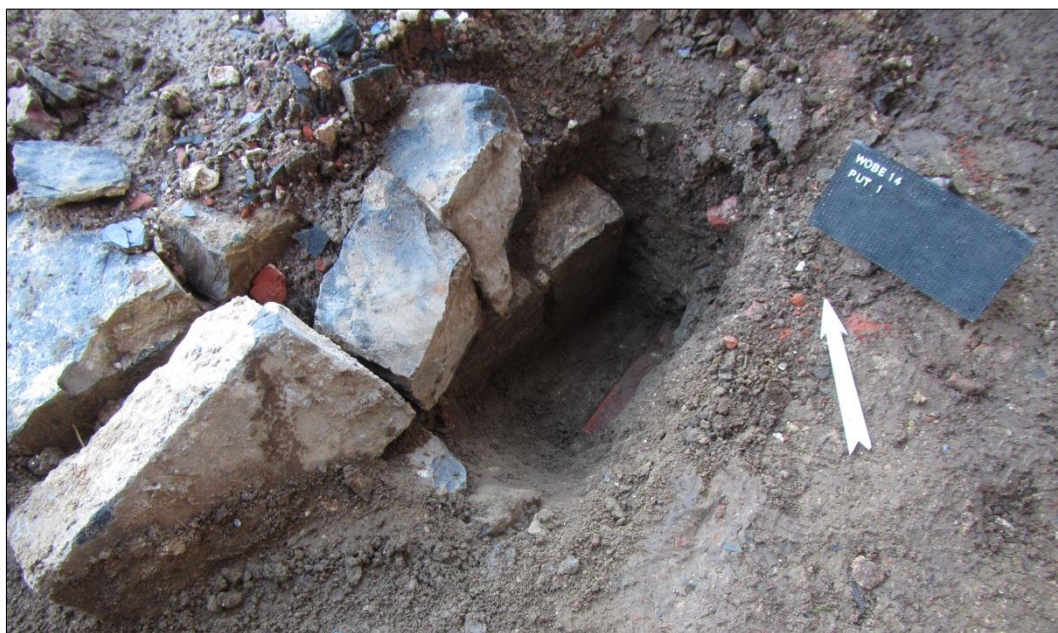
Figuur 20. Sondering ter hoogte van de meest zuidelijke steunbeer

Aan oostelijke zijde van de meest zuidelijke steunbeer werd op vraag van de erfgoedconsulent een beperkte sondering gemaakt (fig. 20). De sondering werd gemaakt tot op een diepte van 12,40m TAW. Enkel kon vastgesteld worden dat de onderkant van de steunbeer niet bereikt kon worden.

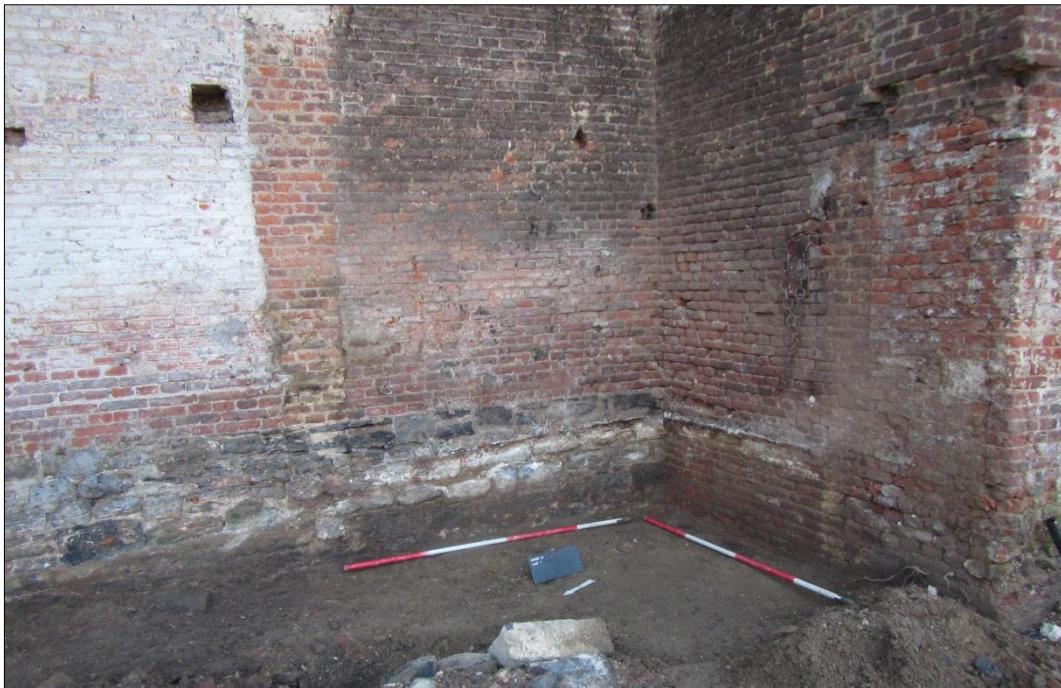
Figuur 21. Westmuur van het kapelaanshuis – noordmuur van de zuidelijke toren

De oostelijke grens van zone 1 correspondeerde met de westmuur van het kapelaanshuis. De bouwsporen in deze gevel leverden heel wat interessante informatie op, zowel over de opbouw van het kapelaanshuis en de zuidelijke toren als over het verband tussen het kapelaanshuis en de abdijkerk. Vooreerst kon vastgesteld worden dat de westmuur van het kapelaanshuis gekenmerkt wordt door een vrij hoge plint in Doornikse kalksteen (fig. 21). De vaststelling dat de zuidelijke toren daarentegen volledig opgetrokken is in baksteen, lijkt te suggereren dat het hier om een jongere toevoeging gaat¹⁴.

In de westmuur van het kapelaanshuis is ook de aanzet van verschillende kruisgewelven zichtbaar; deze verbonden het kapelaanshuis met de abdijkerk. Op basis van de positie van de pijlers van de gewelven t.o.v. de steunberen van de kerk, kan afgeleid worden dat deze rechtstreeks aansluiting vonden op de steunberen.

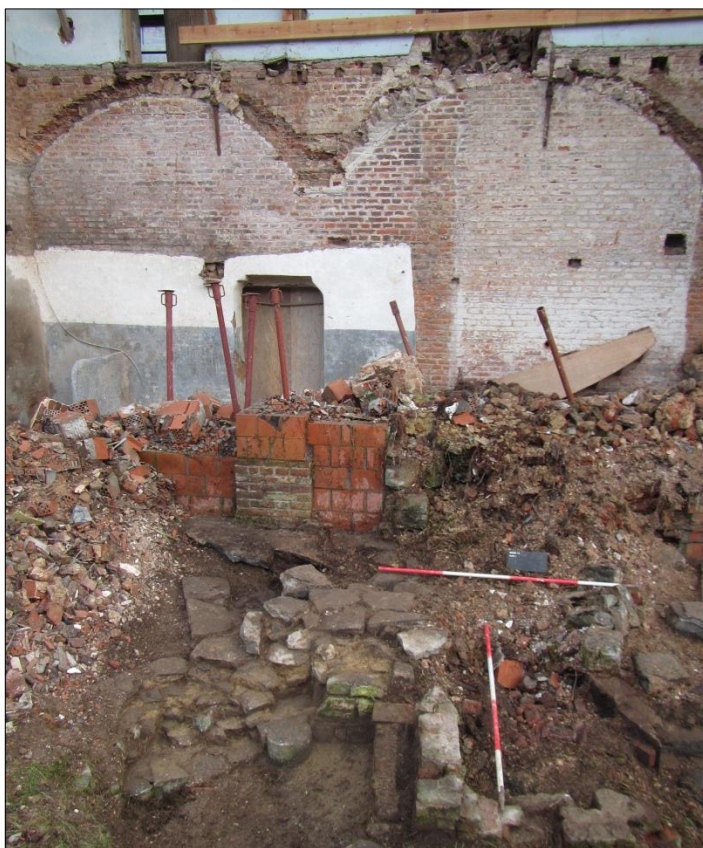
Figuur 22. Foto westmuur van het kapelaanshuis tijdens fase 1 van het onderzoek

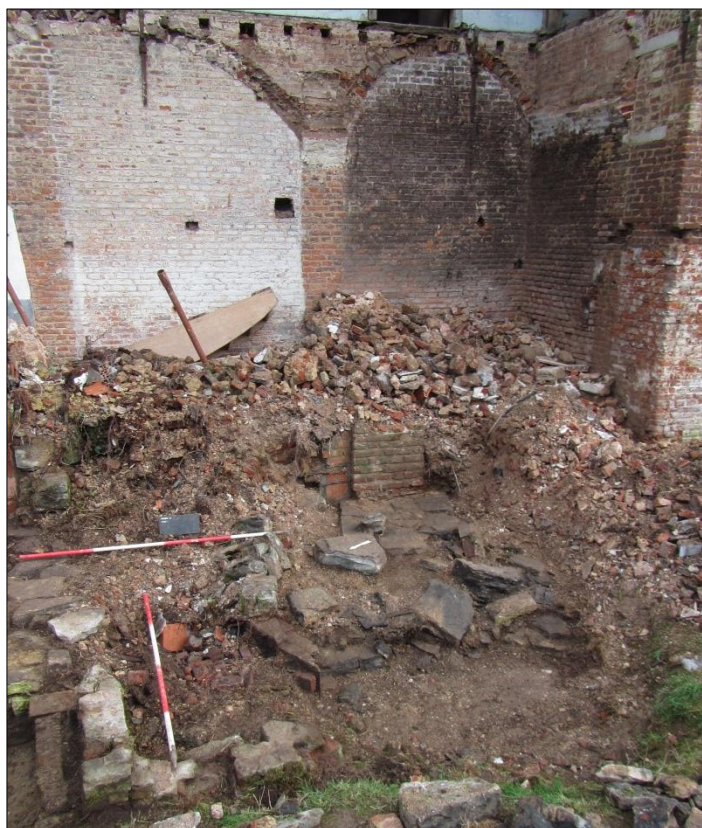
Figuur 23. Foto westmuur van het kapelaanshuis tijdens fase 1 van het onderzoek

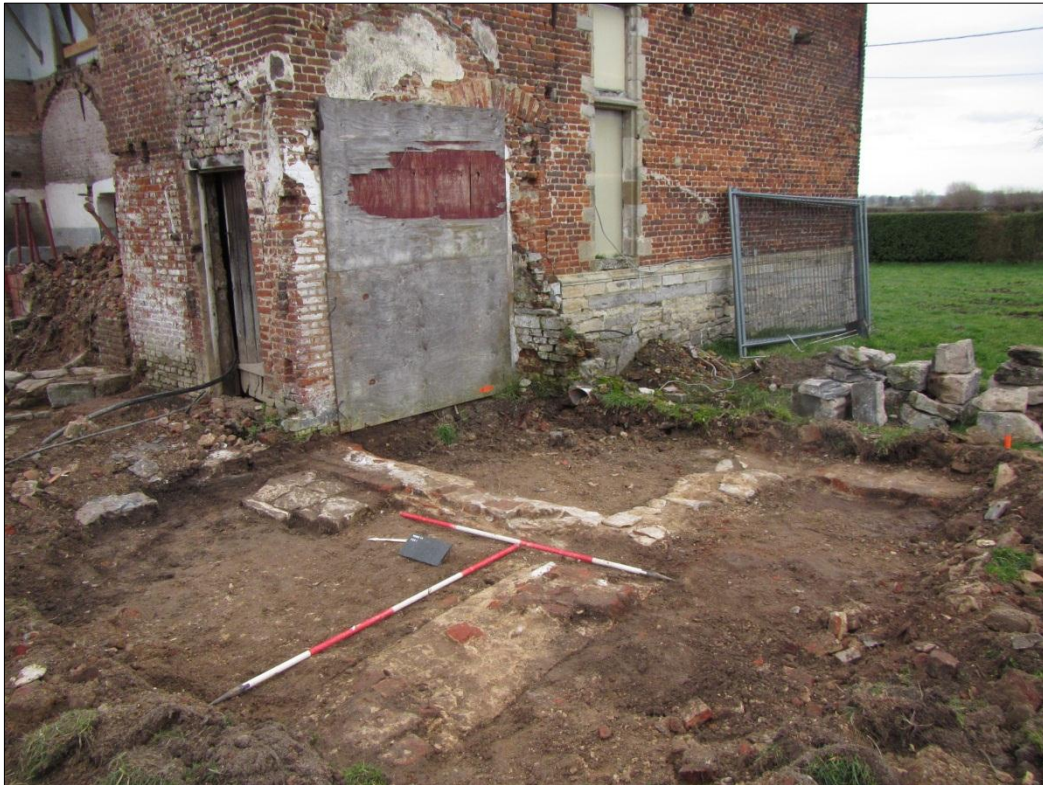
Figuur 24. Westelijke aanbouw: zuidelijke sector.

Wat de functie van **S10** betreft, kan men zich de vraag stellen of deze structuur in verband te brengen is met de oorspronkelijke doorgang in de zuidmuur van de zuidelijke toren. Sporen van deze doorgang zijn nog zichtbaar in het opgaand metselwerk van de toren (fig. 22). Binnen deze hypothese kan men zich de vraag stellen of ook **S13** (12,99m +TAW), die eveneens gekenmerkt wordt door een noordzuid oriëntatie, met deze doorgang in verband te brengen is. Vermits **S13** zich situeert in de zuidoostelijke hoek van de planlocatie, kon deze structuur slechts zeer beperkt

onderzocht worden. In elk geval ging het om een muur opgebouwd uit oranje- of rode bakstenen (23x11x5,5cm) en vrij harde beige kalkmortel.

Haaks op S10 komt een fundering voor, opgebouwd uit recuperatiemateriaal (Doornikse kalksteen), gevat in vrij harde beige kalkmortel: **S11** (12,95m +TAW). Het verband met S10 kon tijdens het huidig onderzoek niet vastgesteld worden. Beide muren lijken wel door een tweede oost-west georiënteerde muur (**S12**) te snijden, wat zou impliceren dat S12 jonger is dan S10 en S11. S12 (12,97m +TAW) is een bakstenen muur, opgetrokken uit orangerode/rode bakstenen (24x12,5x5), vrij veel recuperatiemateriaal en vrij zachte beige kalkmortel. Aan oostelijke zijde is S12 duidelijk uitgebroken.

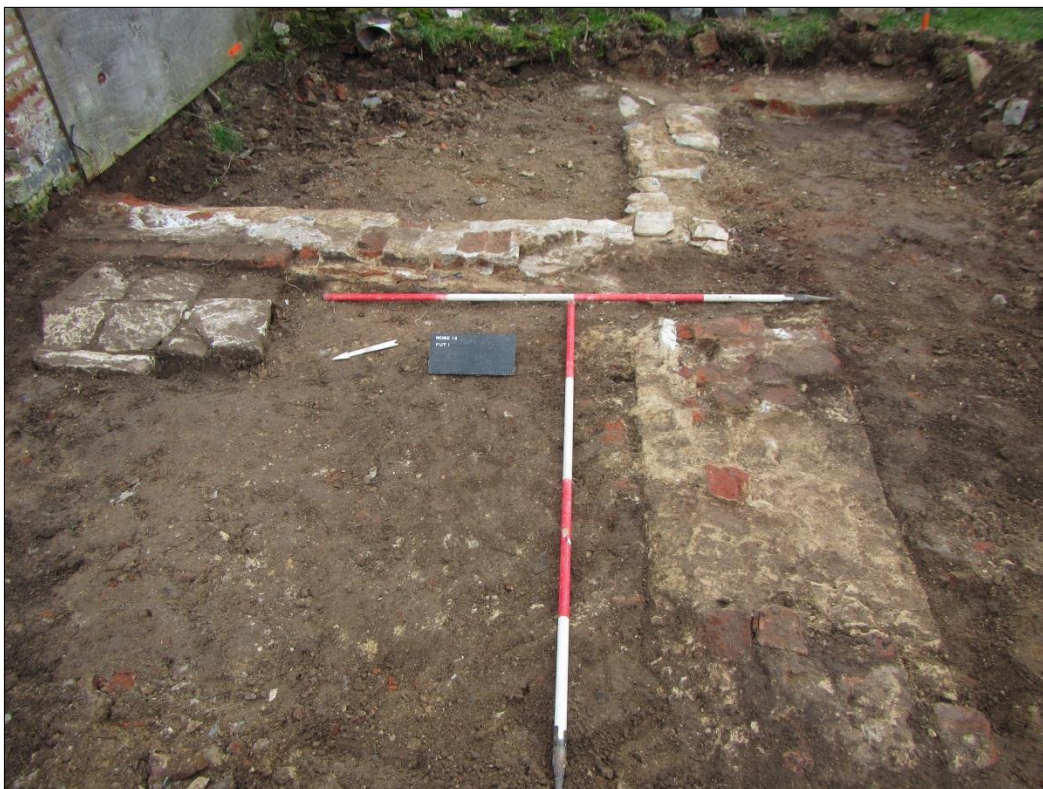
Figuur 25. Detailfoto van de zuidelijke sector

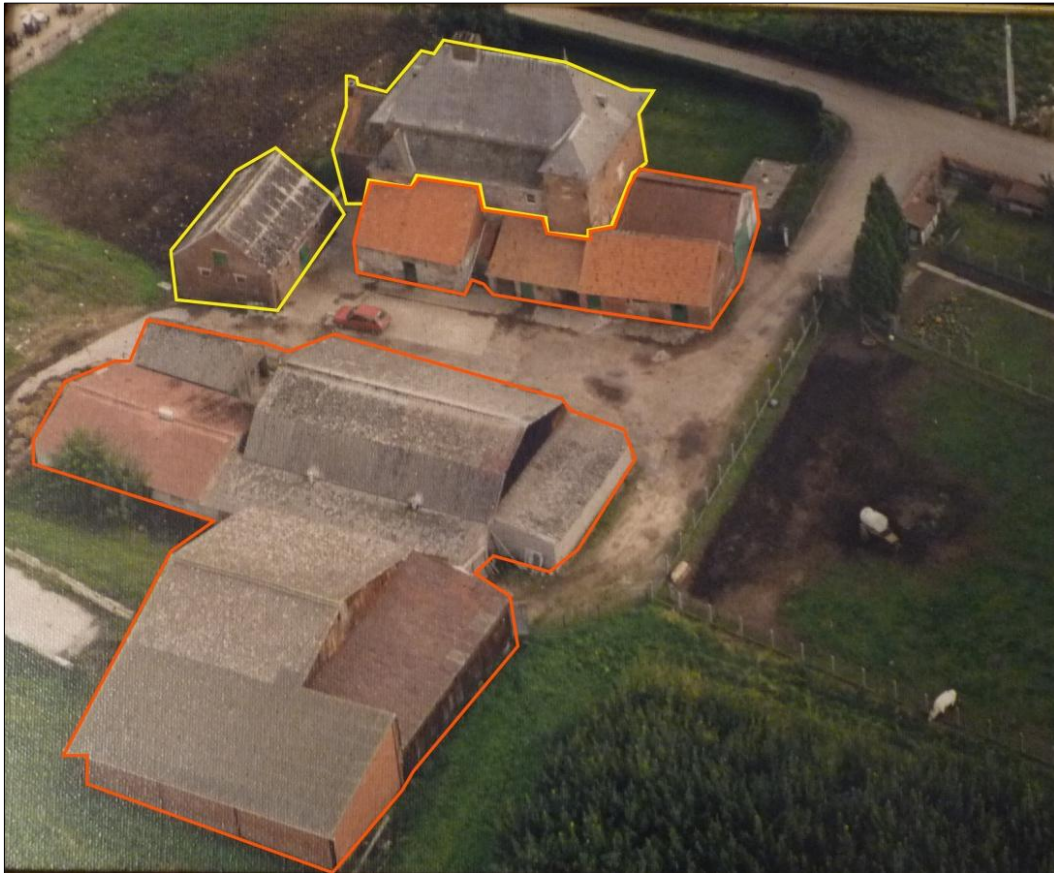
7.1. SITUATIE VOOR 1995

Geel: Huidige toestand

Oranje: afgebroken boerderijgebouwen
